INFORME TÉCNICO DE EVALUACIÓN: ESTABILIZACIÓN Y CAMBIO DE SOLUCIÓN ESTRUCTURAL - SECTOR BAJO SAN ISIDRO

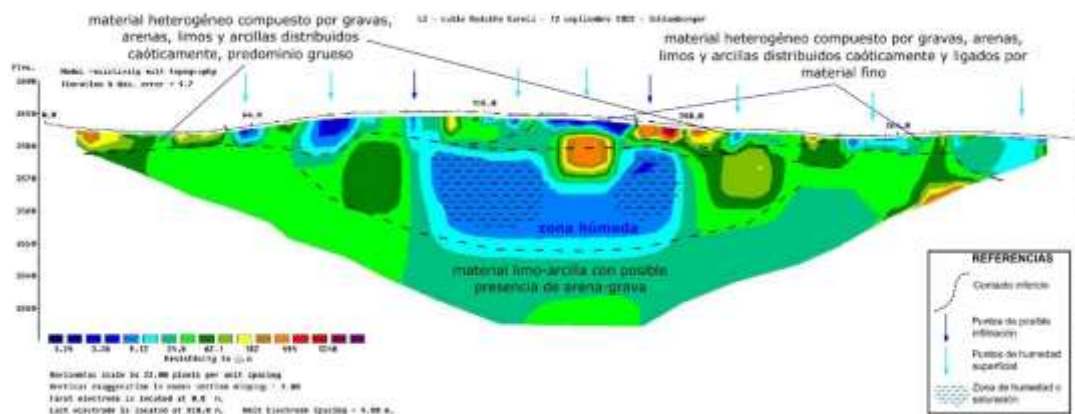
- **Subestimación del Plano de Deslizamiento:** El diseño de pilotes en la parte baja del terreno se basó en la premisa de que la masa deslizada tenía una profundidad de apenas **13m a 15m**, sin embargo, el monitoreo mediante inclinómetros en el sector y el análisis de la conformación geológica demuestran que el movimiento es integral y mucho más profundo, con un plano de deslizamiento activo “superior” situado entre los **24m y 28m** de profundidad, en este sentido el plantear una obra similar no se considera una obra adecuada para su ejecución ya que la masa activa contará con profundidades superiores a las antes indicadas.

Se observa con la tomografía del sector una profundidad superior a los 25m, de profundidad en el sector superior (Nieves Linares).

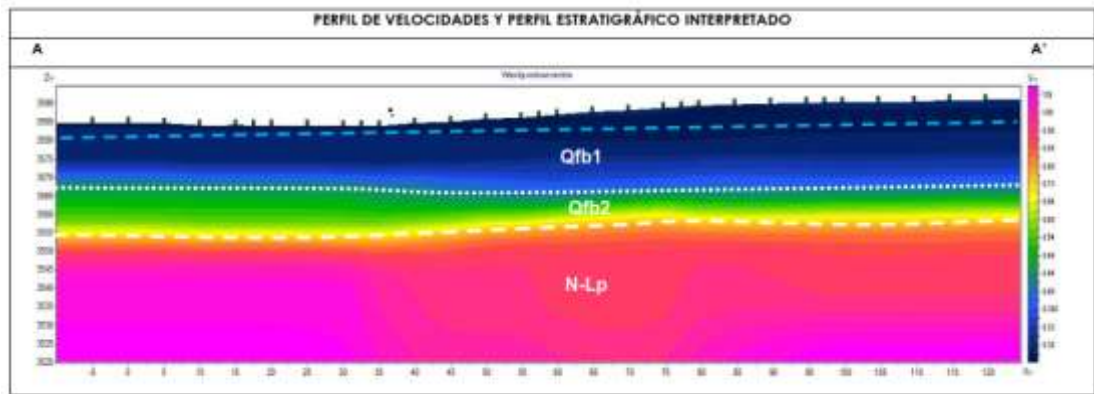
De la misma forma en una topografía sísmica se puede evidenciar procesos de materiales removidos que son cercanos a los 30m de profundidad, siendo esta masa la que se encuentra debajo del sector superior que sufrió el deslizamiento.

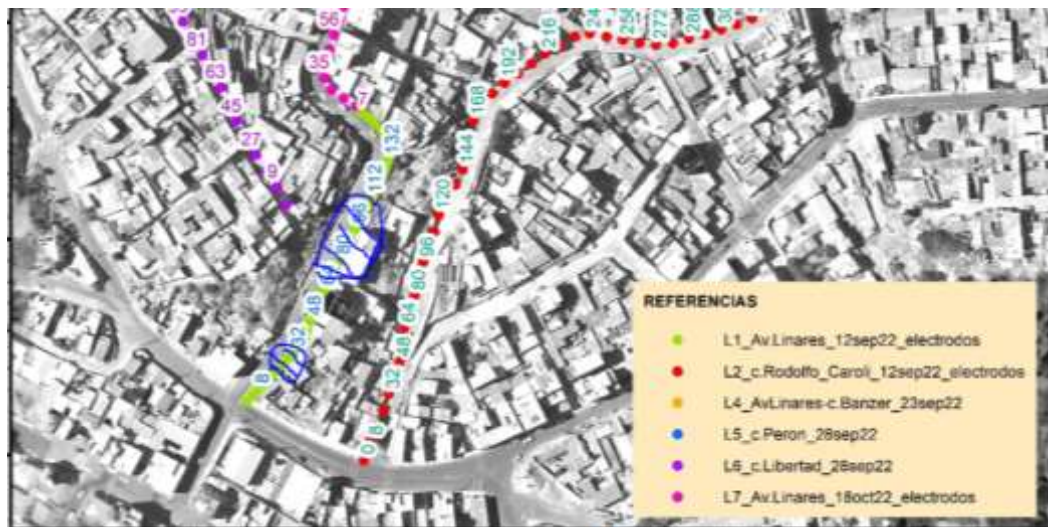
- Insuficiencia en la Gestión Hídrica:** Las consideraciones iniciales detectaron que el proyecto original no contempló sectores críticos de saturación de agua en la **Av. Nieves Linares**. La tomografía eléctrica revela zonas de humedad entre los **5 m y 7 m** de profundidad, extendiéndose en algunos sectores hasta los **17 m**. Estos flujos de agua subterránea, que no están siendo drenados por el sistema actual de drenes verticales (separados a más de 6 m siendo este diseño ineficiente), actúan como agente detonante de la inestabilidad.

- **Captación de Humedad Crítica:** El nuevo sistema debe estar diseñado para captar y evacuar el agua detectada por tomografía entre los **5 m y 17 m de profundidad** en la Av. Nieves Linares.
- **Superación de Drenes Verticales:** Se descarta continuar con el esquema de drenes verticales separados a más de 6 m, por ser ineficientes. Se propone la implementación de **drenes horizontales o un hidrotúnel** que garantice una cobertura continua y profunda del sector afectado o en su defecto el incremento de los drenes a distancia máxima de 3m y que lleguen a la profundidad de 17m, en este sentido una galería también podría ser una solución, pero el aspecto económico es un efecto que debe considerarse para este caso.

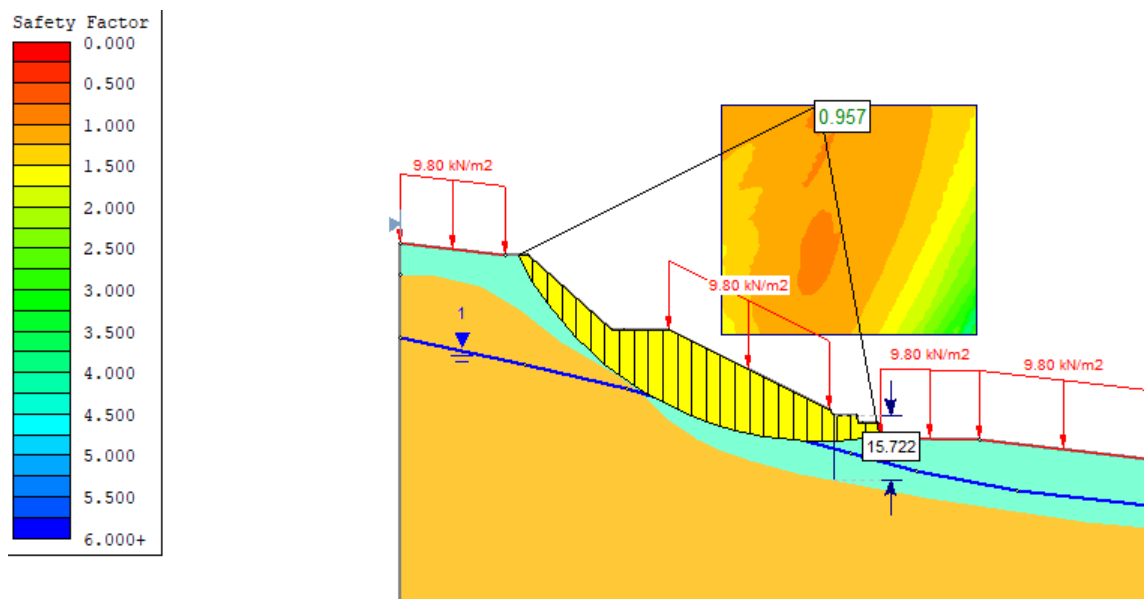
- **Problemas de Empotramiento:** Los estudios geofísicos y testigos de perforación indican que el contacto con material competente (formación La Paz *in situ*) se encuentra a profundidades de entre **30 m y 35 m** en el centro de la masa deslizada.
- **Factor de Seguridad Crítico:** Los recálculos mediante métodos de equilibrio límite y elementos finitos (MEF) muestran que estos pilotes no están colaborando significativamente a la estabilidad del sector de edificaciones, presentando factores de seguridad de entre **0.95 y 0.96**, lo cual es técnicamente insuficiente y afecta directamente al sector donde se encuentran las edificaciones que fueron afectadas.

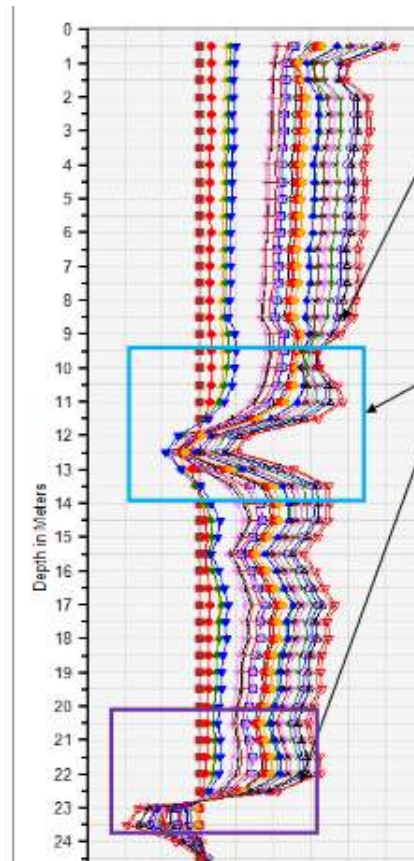
- **Evidencia de Movimiento:** Los inclinómetros registran desplazamientos activos hasta los **22.5 m y 23 m** de profundidad, confirmando que la zona de equilibrio se encuentra recién por debajo de ese nivel.

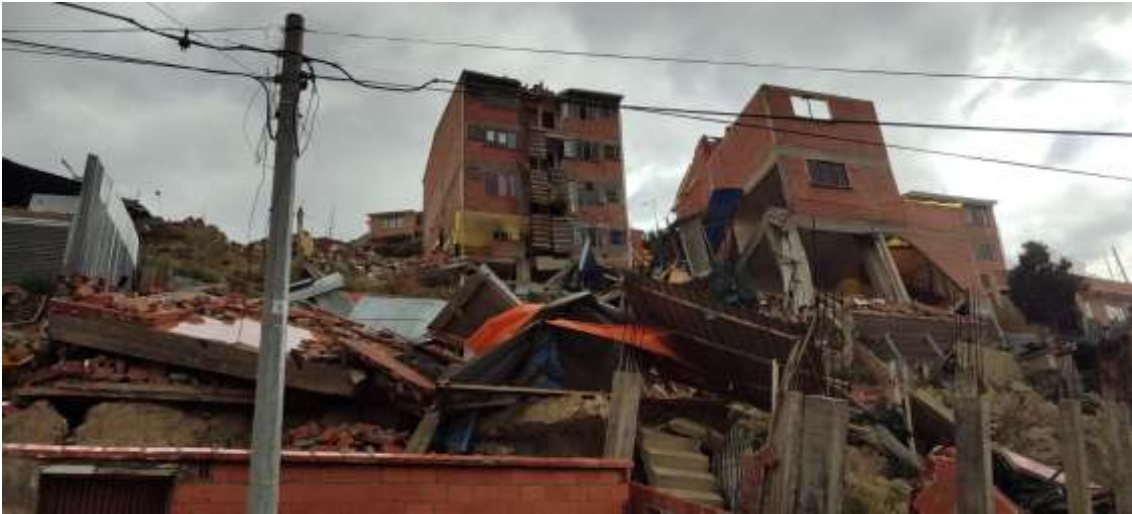
- **Tránsito Vehicular y Falta de Seguridad:** A pesar de la inestabilidad, se observa la circulación de vehículos y la ausencia de cercos de seguridad adecuados, lo que genera vibraciones y riesgos fatales para la población.

- **Restricción de Tránsito y Cercos de Seguridad:** Se ha observado la circulación de vehículos y la ausencia de cercos adecuados. El tránsito vehicular debe ser **totalmente restringido**, ya que las cargas dinámicas y vibraciones son agentes detonantes probables para una falla catastrófica del talud.

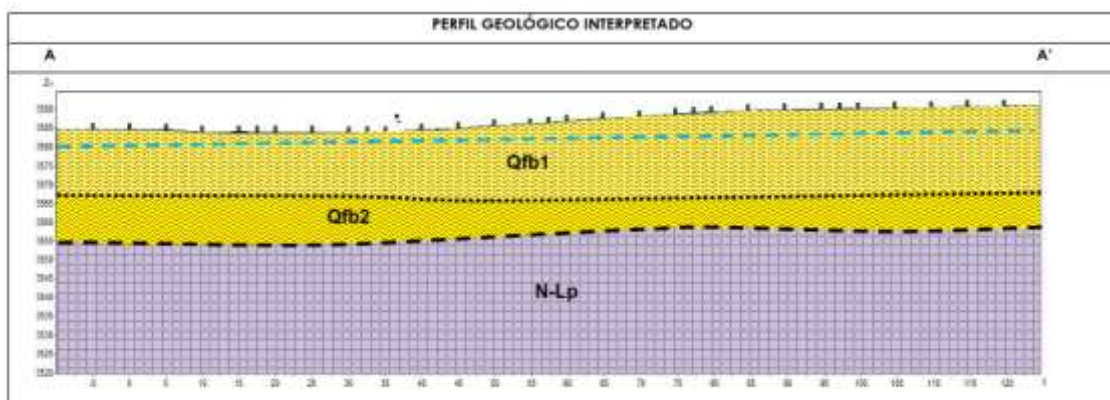
- **Unidad 1:** Depósitos de flujo de barro (limos, arcillas y gravas) hasta los **13.5 m**.
- **Unidad 2:** Facies de flujos de barro con predominio de gravas hasta los **21 m**.
- **Unidad 3:** Estratos de la Formación La Paz, detectados a profundidades mayores a los **28.7 m** según la sísmica, aunque el diseño erróneamente los situó a los 13 m - 15 m.
