INFORME TÉCNICO DE EVALUACIÓN DESLIZAMIENTO ZONA SEGÜENCOMA HABILITACIÓN AVENIDA COSTANERA

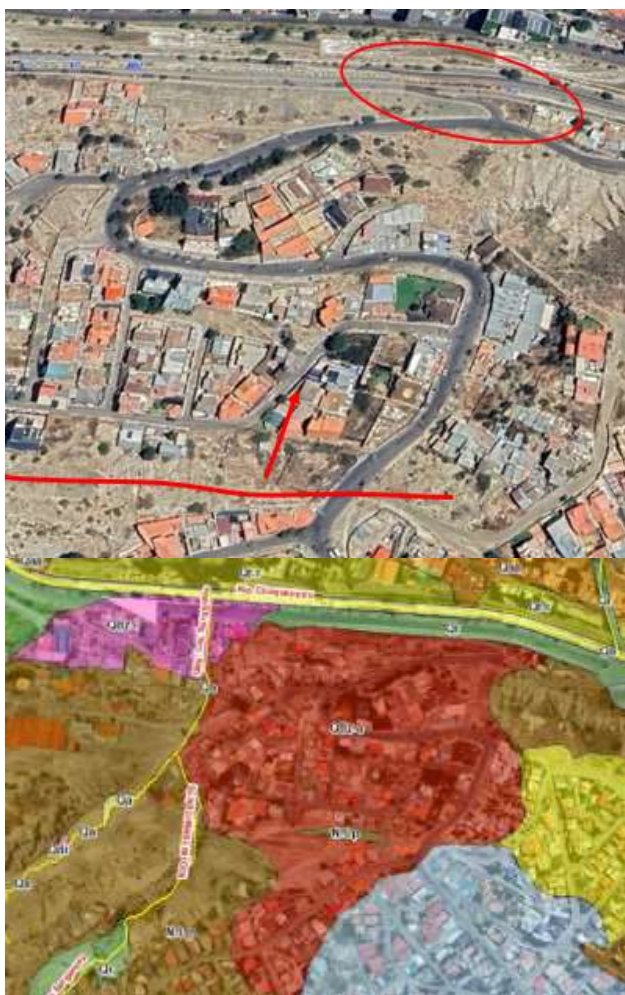
- **Grietas de tracción** en la corona del talud; Esto indica que se tiene un movimiento activo en la parte superior de la Av. de acceso a la zona de Alto Seguencoma, a más de 250m de distancia.

Fotografía 1. Ubicación de grieta de tracción y muro cajón.

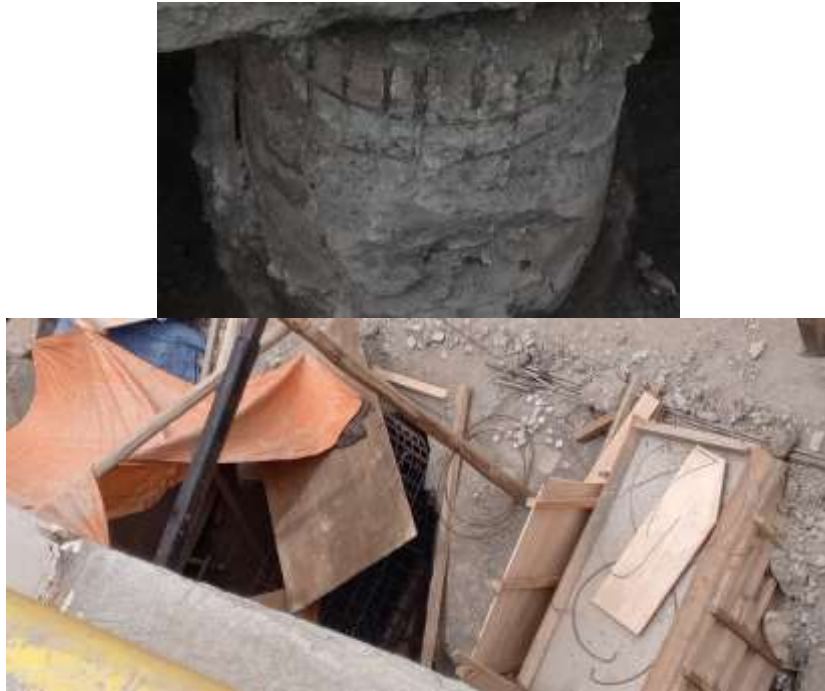
- **Fallas en la unión entre los pilotes y el muro cajón;** se evidenció que los pilotes, colindantes a la vía, habían sufrido un proceso de deterioro hasta el punto de no contar con hormigón y acero corroído, factor por el cual se realizaron pilotes adicionales y vigas con problemas en la concepción y ejecución.

Fotografía 2. Sistema de viga de conexión y nuevo pilote

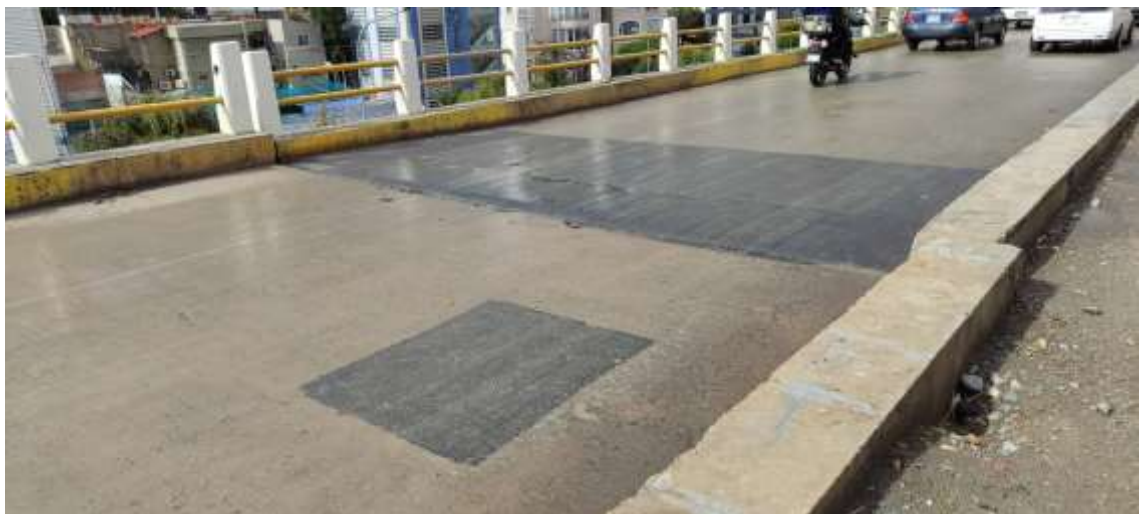
- **Corrosión avanzada** del acero de refuerzo y deterioro químico del hormigón por infiltración de aguas agresivas ha sido el reporte indicado por el GAMLP.
- Presencia de elementos nuevos construidos sin una integración adecuada la estructura original, este contempla vigas de conexión, nueva fila de pilotes a la que conectaron el muro con las vigas.
- El muro presenta desplazamientos entre tramos de los cajones, que se pudo evidenciar en la última inspección, mostrando que el movimiento sigue activo y de gran magnitud.

Fotografía 3. Desplazamiento en el muro cajón

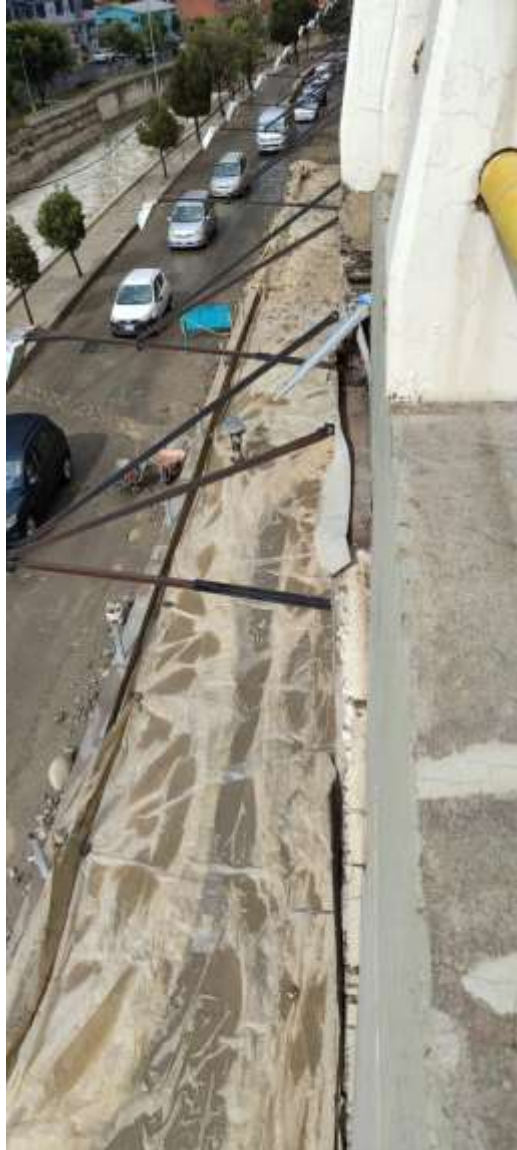
Fotografía 4. Desplazamiento que muestra un movimiento de vuelco en el muro, siendo este un signo de falla en este sistema de contención.

- **Rediseño integral** del sistema de contención que considere de manera conjunta la geotecnia y la estructura (empujes y niveles de agua).
- Implementación de un **sistema de drenaje adecuado**, ya que actualmente no se cuenta con uno que controle la saturación del suelo de la parte superior del terreno, de donde proviene el flujo de agua por gravedad, se realizó un drenaje en el sector aledaño al Canal Choqueyapu donde la eficiencia del mismo es mínima.
- Integración de soluciones que frenen la corrosión y el deterioro químico de los elementos estructurales.
- Una vez solucionado el problema de estabilidad, se debe tener una capa de rodadura adecuada y no así un pavimento articulado, ver si se requiere un pavimento flexible (Asfalto) o un pavimento rígido (H°A°), esto en función de la solución integral del lugar.

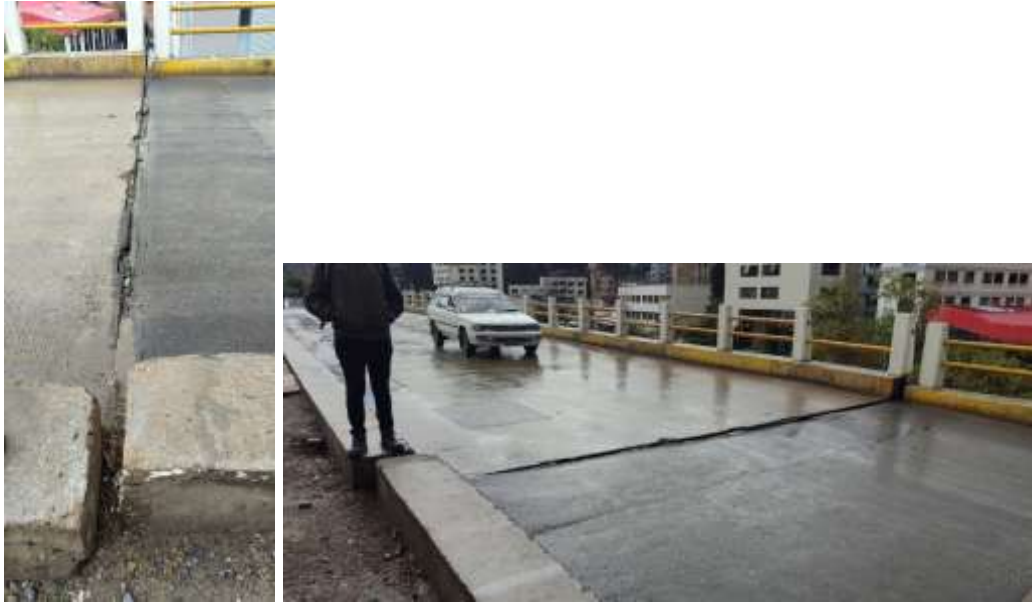
- Un aspecto de suma importancia es la losa de aproximación/pavimento rígido en un tramo se encuentra en alto grado de deterioro, mostrando grandes deformaciones ante el paso de vehículos, las juntas se encuentran abiertas y la vibración llega a ser tan grande que ha sufrido grietas que podrían afectar a este tramo, con riesgo de accidentes vehiculares.

Fotografía 5. Sector donde presenta vibraciones y pérdida de continuidad en la losa de continuidad de los muros.

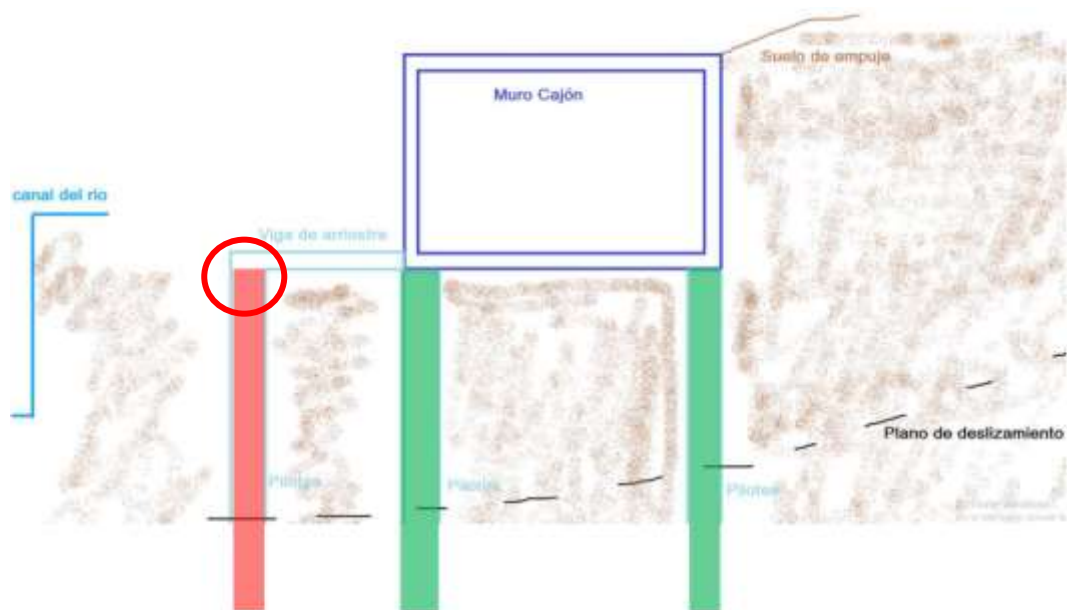
- El contar con juntas frías causa problemas en la transmisión de esfuerzos a los nuevos pilotes, esto quiere decir que se realizaron distintos periodos de vaciado de los pilotes y las vigas haciendo que estos puntos de unión sean una zona de debilidad.

Fotografía 6. Esquema de junta fría

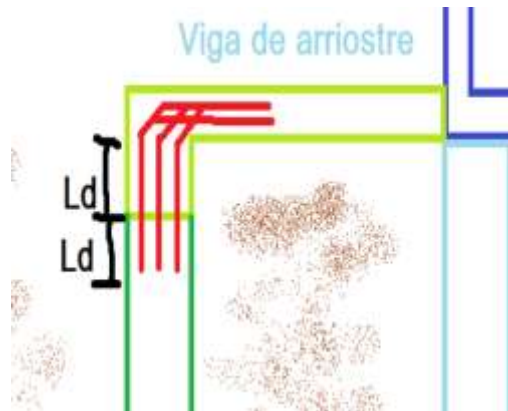
- La longitud de anclaje es insuficiente, las varillas de acero que deben ir entre distintos elementos deben tener longitudes mínimas adecuadas para evitar problemas en los esfuerzos que genera la estructura.

Fotografía 7. Esquema de Longitud de anclaje

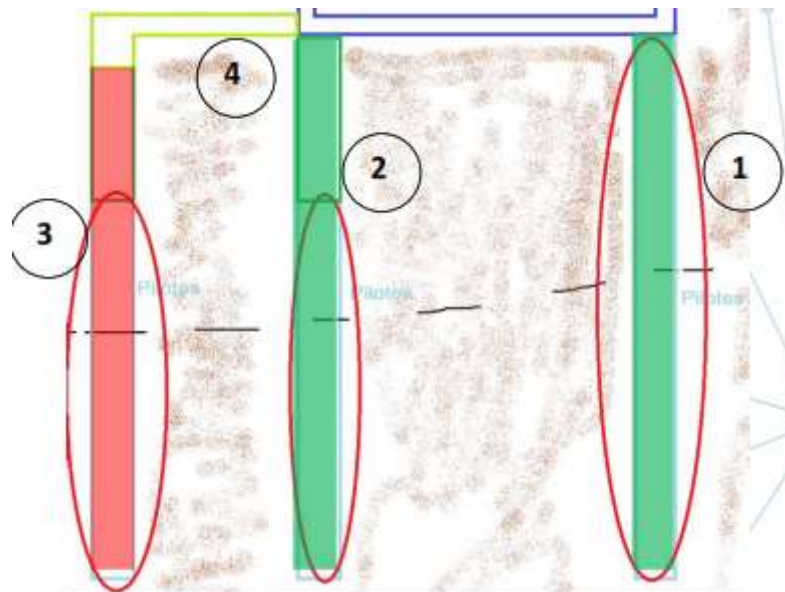
- La nueva fila de pilotes (3) que se observa se genera ante la pérdida de continuidad en los pilotes 1 y 2; si bien se reconstruyeron la fila de pilotes 2, estos tampoco garantizan un adecuado funcionamiento al ser nuevos elementos en un sistema ya fallado, en el caso de la fila de pilotes 1, estos nunca fueron analizados en su estado actual, con una alta probabilidad de que tengan fallas tanto estructurales como de integridad del pilote por corrosión de aguas agresivas.

Fotografía 8. Filas de pilote construidas (1 y 2) y nueva 3 (4 Viga de conexión)

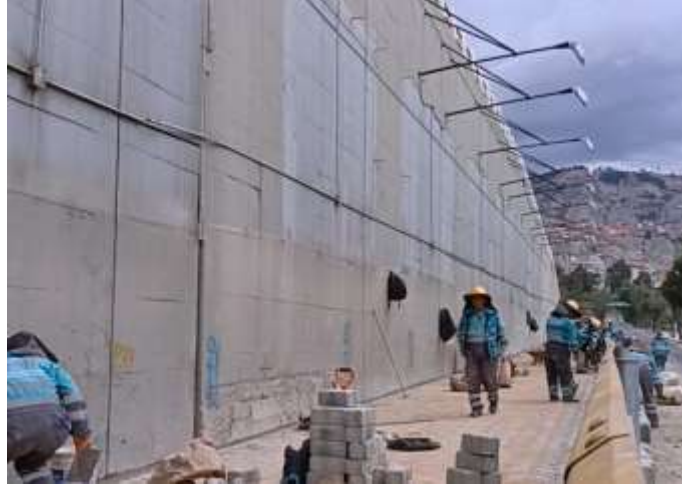
- Un problema importante que se ha observado al final de la ejecución por parte del GAMLP ha sido la capa de rodadura, esta se ha dispuesto con pavimento articulado (Adoquines) siendo este un desacierto que ya se evidenció los problemas en la Av. del Poeta, este tipo de material no es adecuado para vías de alta velocidad (Av. Costanera) donde se incrementa el riesgo de derrape por cambio de rugosidad en la capa de rodadura y cuenta con un comportamiento agravado con lluvias.

A la vez, se observa que se cuenta con una barrera (Flex Beam) y una vía a distinta altura que el carril de subida, en el caso de un accidente automovilístico, se podría contar con colisiones múltiples por lo indicado anteriormente.
