INFORME DE TRANSICIÓN – MESA N°9
COMISIÓN DE RESILIENCIA Y GESTIÓN DE VULNERABILIDADES
Nro. 004/2026

Referencia : **REPORTE CUARTA REUNIÓN DE COORDINACIÓN Y REVISIÓN DOCUMENTAL – SMRGV**

El presente informe detalla el desarrollo de la cuarta reunión de trabajo e inspección entre el Comité de Transición y los funcionarios de la Secretaría Municipal de Resiliencia y Gestión de Vulnerabilidades (SMRGV). Esta sesión tuvo como objetivo la inspección del deslizamiento de la zona Cervecería, Valle Metropolitano y del sector Nieves Linares en San Isidro Bajo.

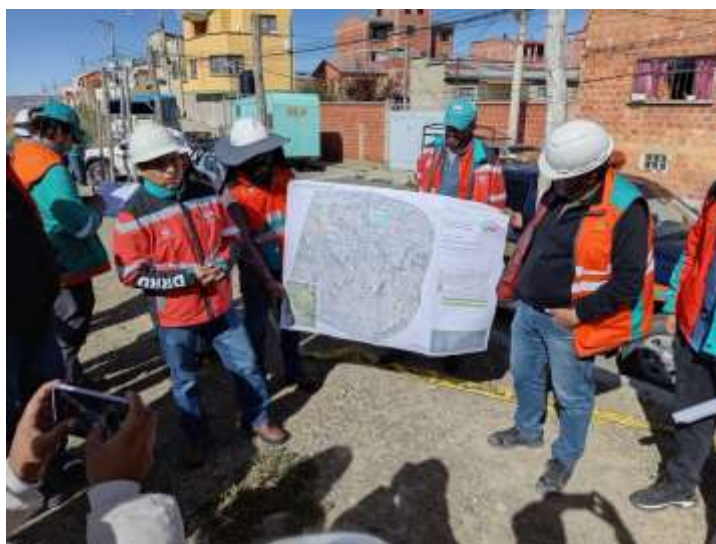
- En el sector de Cervecería el equipo de la SMRGV indica una reducción en la velocidad de desplazamiento del deslizamiento, atribuida a las intervenciones ejecutadas, incluyendo obras de drenaje y descarga de material en la parte alta del talud.

- Se verificó la implementación de obras estructurales relevantes, como una galería filtrante y sistemas de pilotes profundos, cuyos diseños fueron ajustados en función de las condiciones reales del terreno, particularmente la profundidad del plano de falla, según el equipo municipal estas modificaciones tienen el respaldo técnico y legal correspondiente en los archivos correspondientes.

Ilustración 1 Inspección zona Cervecería

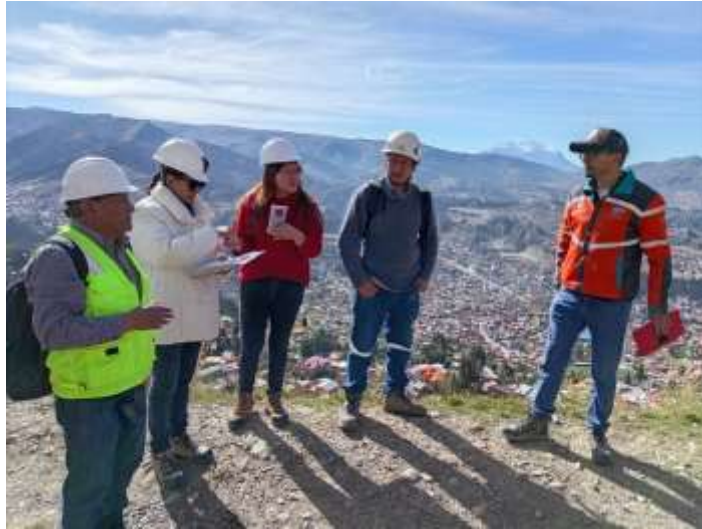
- Asimismo, se constató una alta dependencia del comportamiento hídrico en el sector, con variaciones significativas en los caudales captados entre época seca y lluviosa, además de la posible influencia de aguas de origen sanitario, actualmente en evaluación.

- El sector cuenta con instrumentación de monitoreo (inclinómetros, GPS diferencial y control visual), evidenciándose una reducción en los desplazamientos; sin embargo, no se estableció con claridad la vinculación de estos datos con criterios formales de toma de decisiones.

Ilustración 2 Sector Cervecería

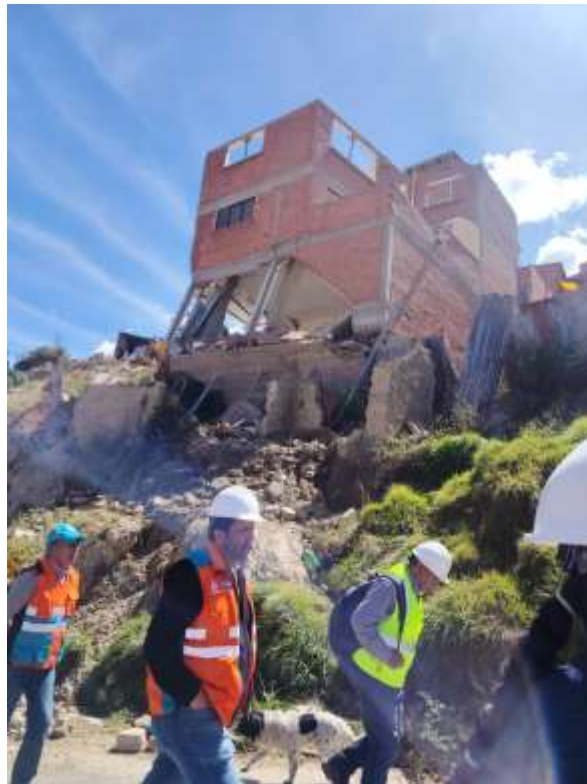
- En el sector de Nieves Linares se constató la existencia de predios en estado crítico, con riesgo inminente de colapso estructural, afectando al menos cinco viviendas con órdenes de demolición.
- Se identificaron limitaciones para la ejecución de medidas, derivadas de conflictos sociales y legales, incluyendo falta de autorización de propietarios, copropiedad, presencia de inquilinos y procesos judiciales en curso.
- En particular, en el inmueble N.º 50 se informó sobre la existencia de una resolución judicial de desalojo precautorio; sin embargo, no se precisaron acciones concretas por

- Se observó también la ausencia del equipo jurídico municipal durante la inspección, limitando la interpretación técnica-legal del caso y la definición de acciones oportunas.
- Adicionalmente, se evidenció la falta de medidas de control y restricción de acceso, como acordonamiento o señalización preventiva, permitiendo el tránsito de personas, incluyendo movilidades, en el sector de riesgo e incluso el ingreso a viviendas afectadas, incrementando la exposición de la población.
- Desde el punto de vista técnico, se estableció que la demolición parcial de la vivienda que se encuentra en el medio del talud (posterior a las casas de la Av. Nieves Linares) no es viable debido al riesgo de generar un efecto dominó, sin embargo, se observa que los propietarios se encuentran realizando el rescate de enseres y algunos elementos de construcción sin apoyo de personal especializado.

Ilustración 3 Sector Nieves Linares
