INFORME DE TRANSICIÓN – MESA N°9
COMISIÓN DE RESILIENCIA Y GESTIÓN DE VULNERABILIDADES
Nro. 005/2026

Referencia : **REPORTE SEXTA REUNIÓN DE COORDINACIÓN Y REVISIÓN DOCUMENTAL – SMRGV**

DE LA INSPECCIÓN EN EL SECTOR DE PASAJAHUIRA

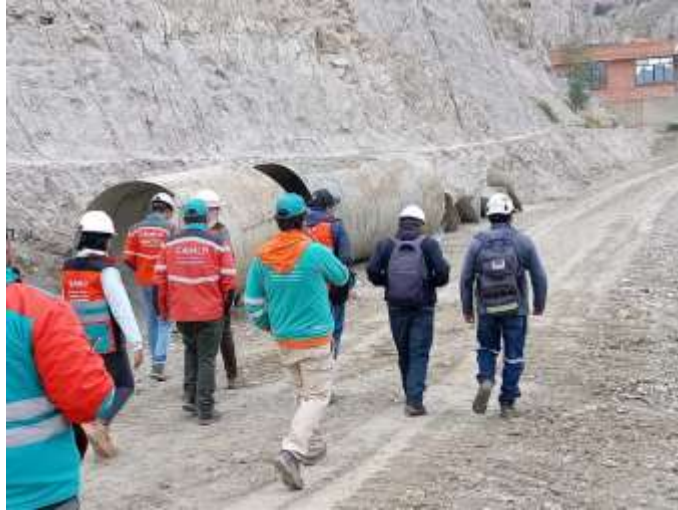
Ilustración 1 Inspección Pasajahuira

- En el río Pasajahuira se presenta una incertidumbre respecto a la parte legal de asentamientos clandestinos entrevistando a uno de los supuestos propietarios de las casas afectadas señor de nombre Juan Carlos Gonzales con número de celular 71540841 indicado textual que no tiene folio Real sin ese documento no puede demostrar derecho propietario que incluso la alcaldía encargada sur no se pronunció al respecto así para que pueda proceder a ejecutar el presente desalojo y la respectiva demolición.

- Las intervenciones actuales (vertederos) son medidas de control hidráulico puntual, pero no constituyen aún una solución integral, son obras encaradas por emergencia por la DEM.

- El proyecto de mitigación se encuentra en etapa de formulación (ITCP), condicionado a información externa (ambiental y planificación), sin plazos definidos. A la vez, la SMRGV señala que se encuentra en la elaboración del ITCP, atribuye a que las condiciones de borde han contribuido a que no se pueda realizar un proyecto como tal y la nueva solución planteada es la canalización, sin embargo se debería considerar un nuevo alineamiento vertical y horizontal en la avenida los Sargentos, a esto se indica que la SMIP debe ser encargada de estas acciones.

- En ambos márgenes del río se observa viviendas algunas habitadas y otras abandonadas, no tienen información referente al derecho propietario de los afectados, no se conoce las acciones realizadas antes y después del evento, se observa que las viviendas se encuentran en aires de río.

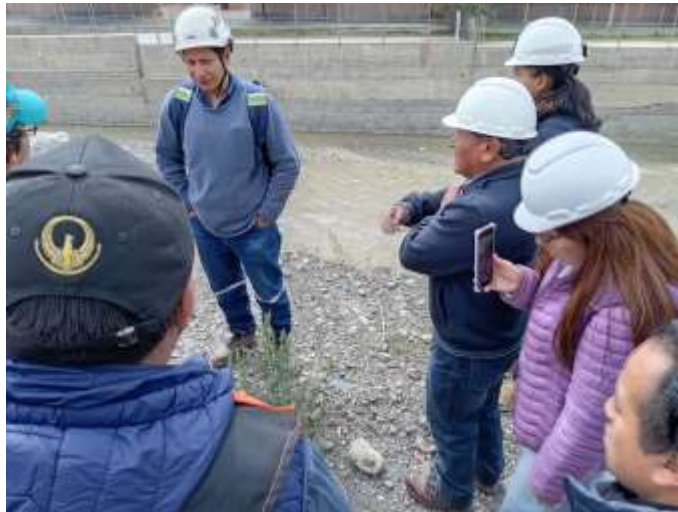
Ilustración 2 Inspección Av. Bicentenario

- Respecto a la construcción de la Av. Bicentenario sobre un suelo de relleno en el margen hidráulico derecho del río La Paz, la SMRGV indica que existía una recomendación técnica previa (2023) de canalización que no fue tomada en cuenta al momento de la ejecución de la vía. Las acciones ejecutadas han sido reactivas y de carácter operativo (limpieza, escollero), sin intervención estructural.

- La SMGRV indica respaldo técnico sobre el tema de la pérdida parcial de la plataforma vial por efecto de la erosión del río La Paz, pero no cuenta con respaldo jurídico, lo que representa un riesgo institucional.

- Se identifican intervenciones como ampliación de playón en el sector del Puente del Encuentro con material suelto, que no cuentan con respaldo técnico documentado y presenta riesgo potencial de arrastre en el caso de crecidas del río La Paz.

- Según información se sabe que el GAMLP construyó la Av. Del Bicentenario sin embargo no existe físicamente la obra, se desconoce que dicho proyecto cuente con respaldo legal, asimismo no se tiene información sobre derecho propietario de las viviendas y los convenios o compromisos asumidos antes de la ejecución del referido proyecto de la Av. del Bicentenario.

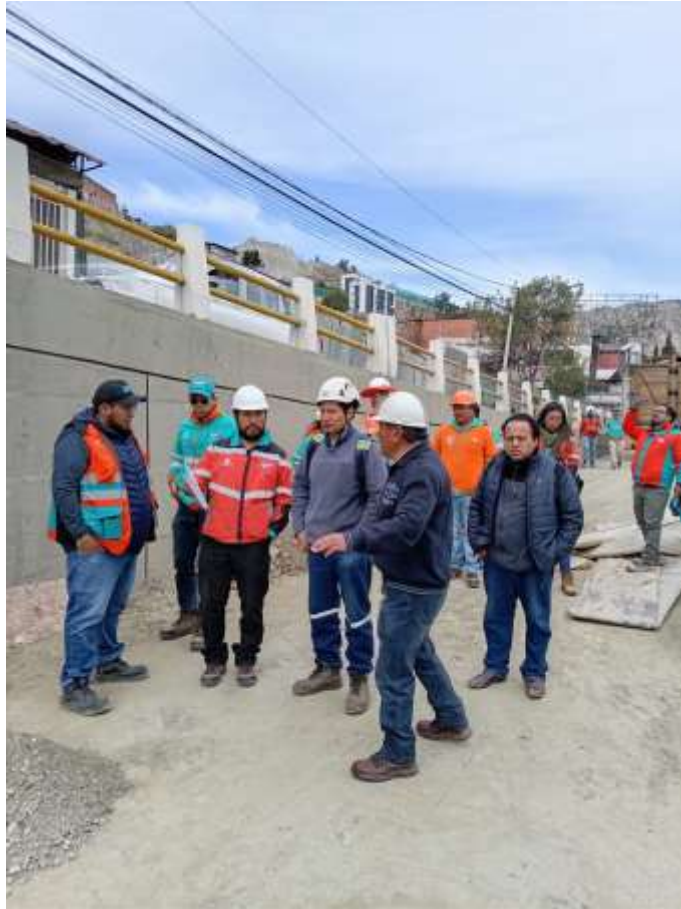
Ilustración 3 Sector Muro Cajón Costanera (calle 16 de obrajes)

- En este sector se observaron aspectos técnicos como la falta de reconocimiento de Los pilotes internos del cajón, se evidenciaron fallas en los pilotes externos pero no así en los internos que no fueron analizados

- Se indica que el análisis toma en cuenta que los pilotes internos no forman parte de la solución, factor que será verificado en la carpeta correspondiente, indicando que se requiere observar el mismo.

- Se consulta sobre el sistema de drenaje que se encuentra entre el muro y el canal del río Choqueyapu, teniendo para este caso una pantalla drenante, se observa que el mayor problema que indicaron es la presencia de agua agresiva del talud superior, debiendo haber priorizado este drenaje que no se presenta.

- La capa de rodadura que se está presentando es articulada (Adoquines) se hizo la observación de este tipo de material no conveniente en una vía de alta velocidad, lo cual fue respondido que esto es atribución y análisis de la SMIP.
