FICHA DE INSPECCION TECNICA HOSPITALARIA

HOSPITAL: LA MERCED (2do NIVEL)

FECHA DE INSPECCION: 20 de abril de 2026

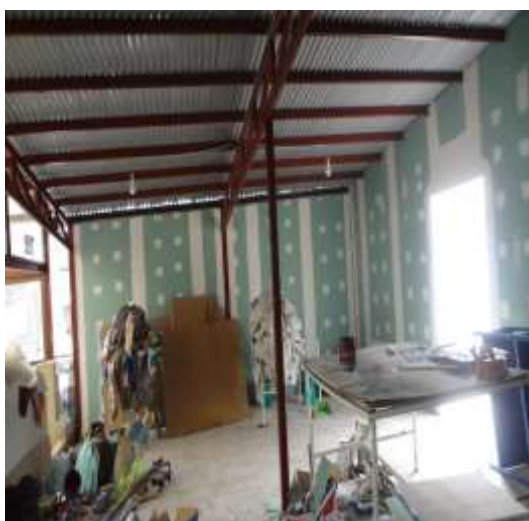
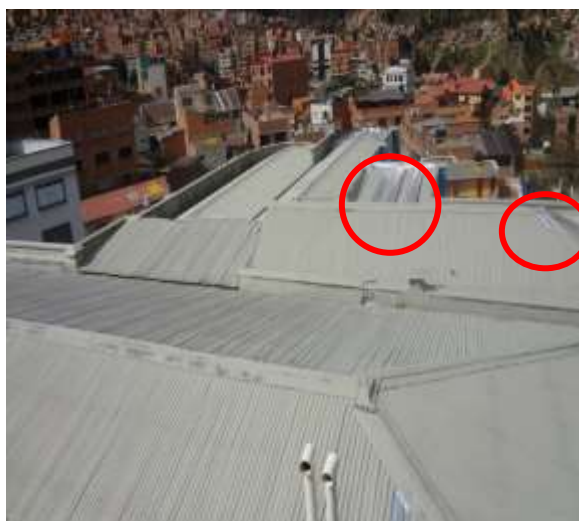
Terraza: Se observa cubierta inclinada conformada por láminas onduladas, dispuestas en varios planos con encuentros y uniones visibles. En los puntos de intersección entre planos se evidencian sellos y reparaciones puntuales, aparentemente realizados con material adhesivo o cintas de sellado.

Se identifican discontinuidades en las uniones, así como zonas con posible desgaste superficial.

La cubierta presenta una configuración funcional, aunque con intervenciones correctivas localizadas en juntas y encuentros. En el nivel de terraza se evidencia la ejecución de un nuevo ambiente destinado a lavandería, en etapa de construcción nivel de avance físico: 80 % El ambiente presenta estructura metálica, cubierta de lámina metálica y cerramientos con paneles tipo drywall. Se evidencia ausencia de documentación técnica disponible en sitio respecto a la demanda hídrica y dimensionamiento del sistema de almacenamiento de agua.

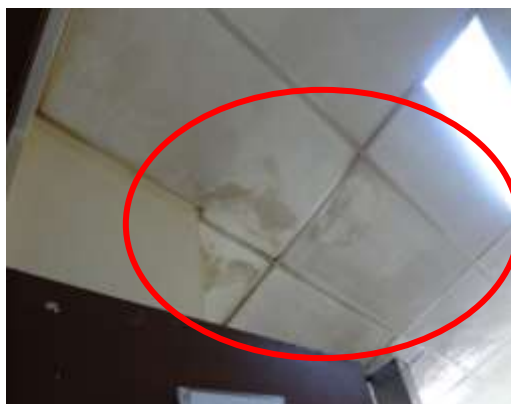
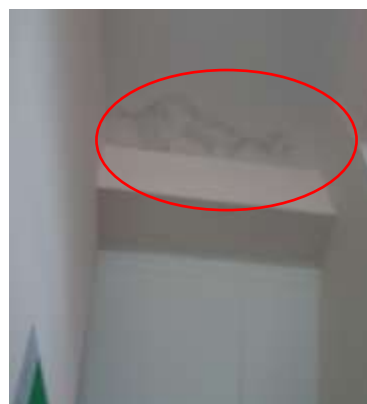
En ambientes interiores se evidencian manchas de humedad en revoque de losa, con decoloración y marcas irregulares en placas, principalmente en zonas cercanas a encuentros de cubierta. Se requiere atención en trabajos de impermeabilización y pintura interior.

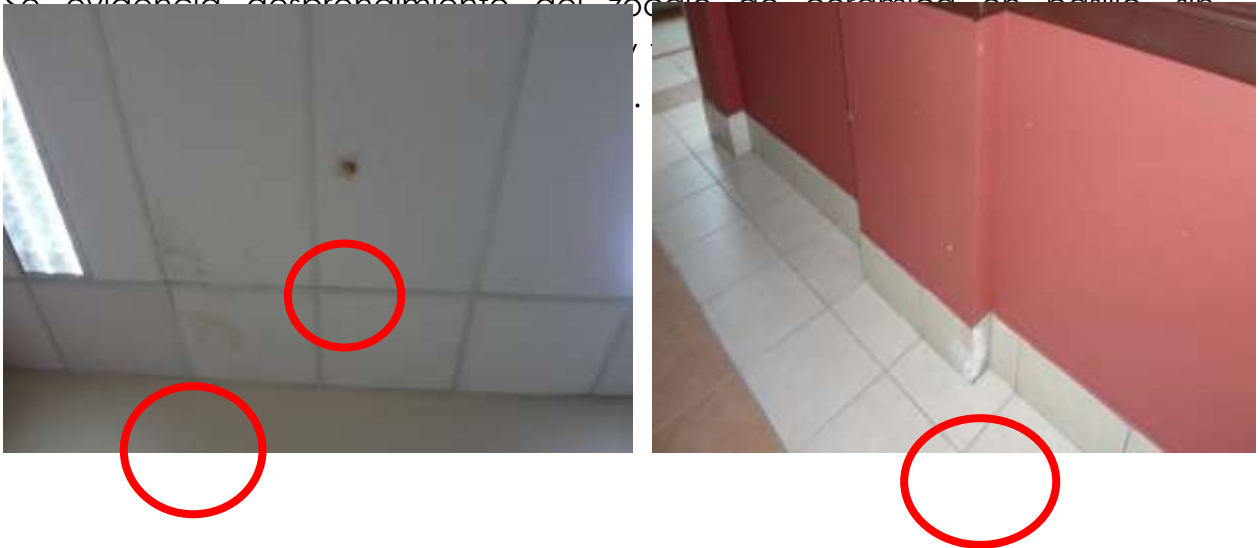
Presencia de filtraciones en niveles inferiores. Se debe verificar el origen, considerando posibles fugas en ramales del sistema de agua potable y/o falta de mantenimiento en cámaras de registro del sistema de aguas residuales.

Se evidencia desprendimiento del zócalo de cerámica en pasillo sin

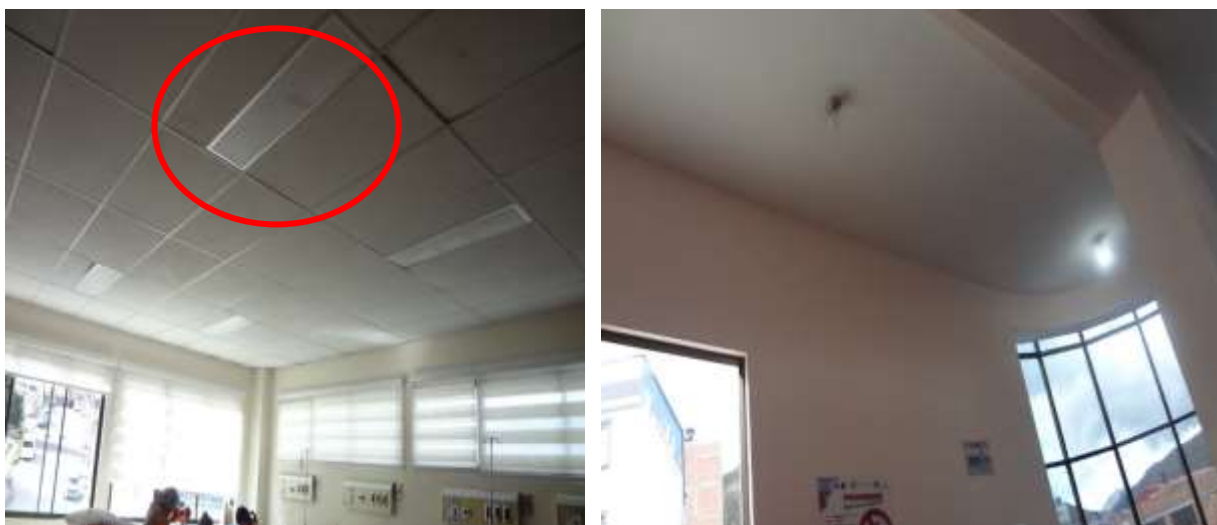
En el área de circulación de la rampa se evidenció que algunas luminarias no se encuentran en funcionamiento, lo que afecta las condiciones

adecuadas de iluminación. Se evidencian irregularidades y acabados rugosos en la pintura interior de los paramentos, generando una superficie no uniforme que afecta la calidad estética y el mantenimiento del área.

8. Corregir las deficiencias eléctricas puntuales, especialmente el recambio de luminarias fuera de servicio en áreas de circulación, además de sostener el mantenimiento preventivo del sistema eléctrico esencial, tableros, UPS y generadores de emergencia bajo supervisión especializada.

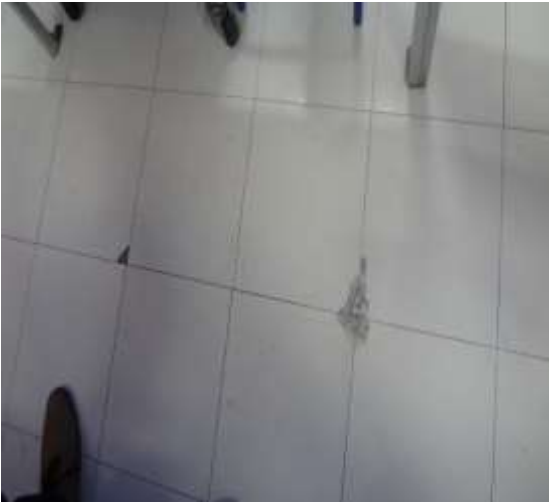
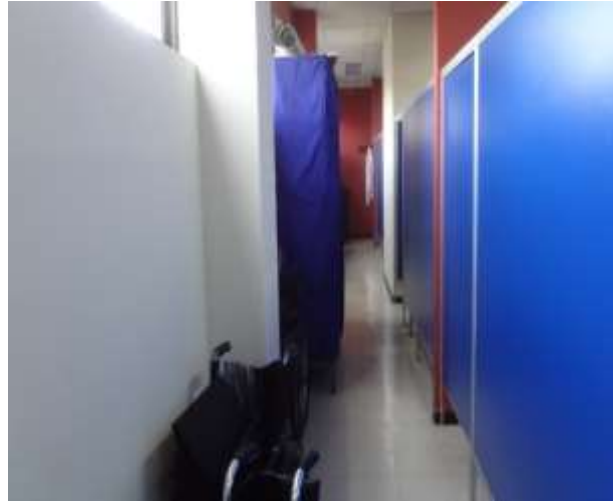
Se evidencia deterioro del piso vinílico, así como un espacio de circulación estrecho en el pasillo del consultorio, lo que podría afectar las condiciones de uso y tránsito.

9. Intervenir los sectores con deterioro funcional en circulación y acabados, incluyendo pasillos estrechos, pisos vinílicos dañados, cerámicas sueltas o faltantes, señalización desgastada y aceras con fisuras, para mejorar seguridad de tránsito, accesibilidad y condiciones de uso cotidiano del establecimiento.

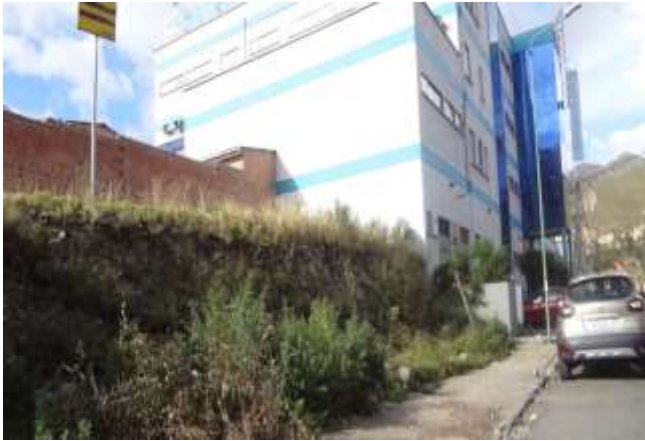
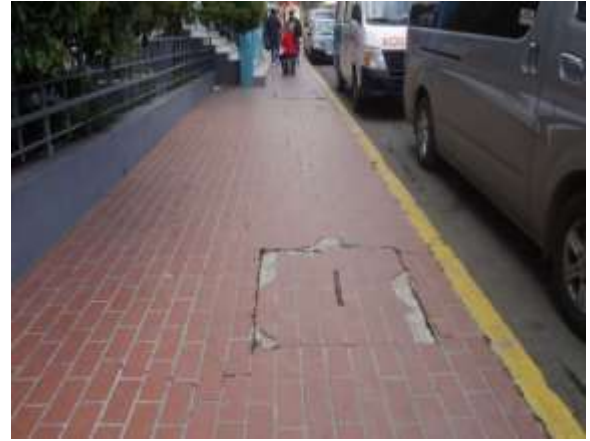
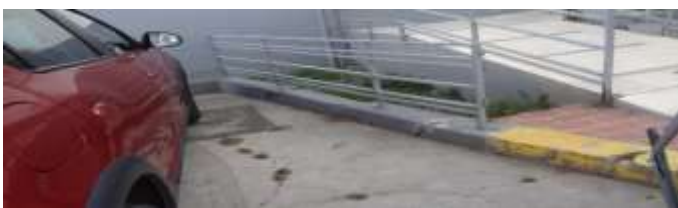
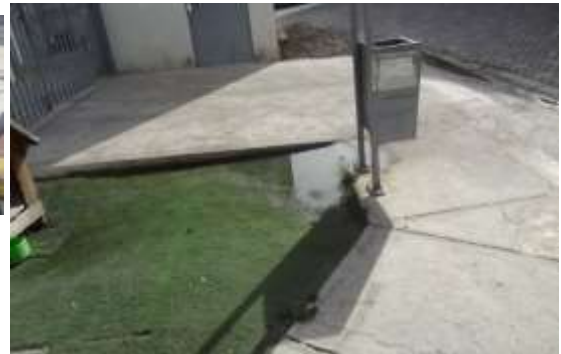
Exteriores: Uso de materiales convencionales revoque con cemento y pintura, perfilaría y montaje de fachada flotante con vidrios templado reflectivo azul.

Estado general bueno, deberá evaluarse un repintado general de la fachada a futuro. En áreas de circulación exterior se requiere cambio de

piezas de cerámica en sectores específicos y curado de fisuras en aceras, requiere pintado de señalización en áreas de ingreso y circulación.
